PANELSYSTEM TC-7 Y TC-9

PANELSYSTEM TC-7

PANELSYSTEM TC-9

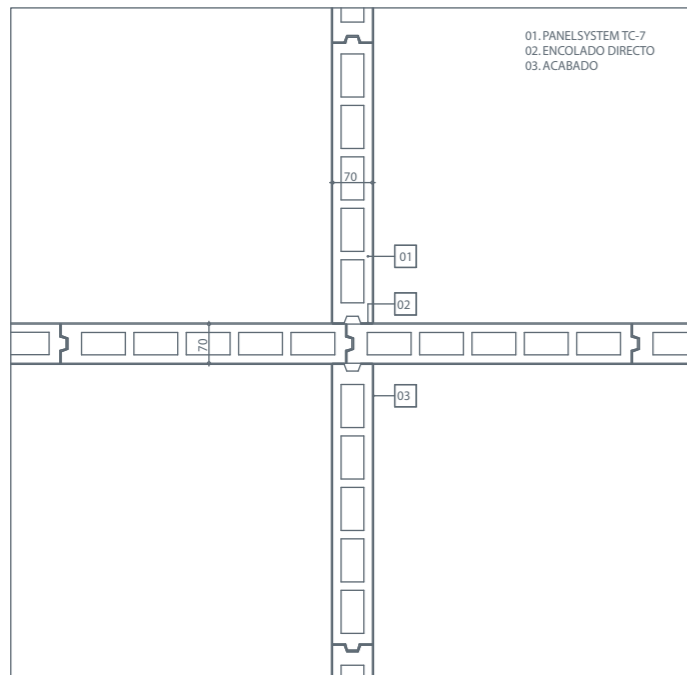
ENCUENTRO DE PARTICION INTERIOR EN CRUZ. TC7

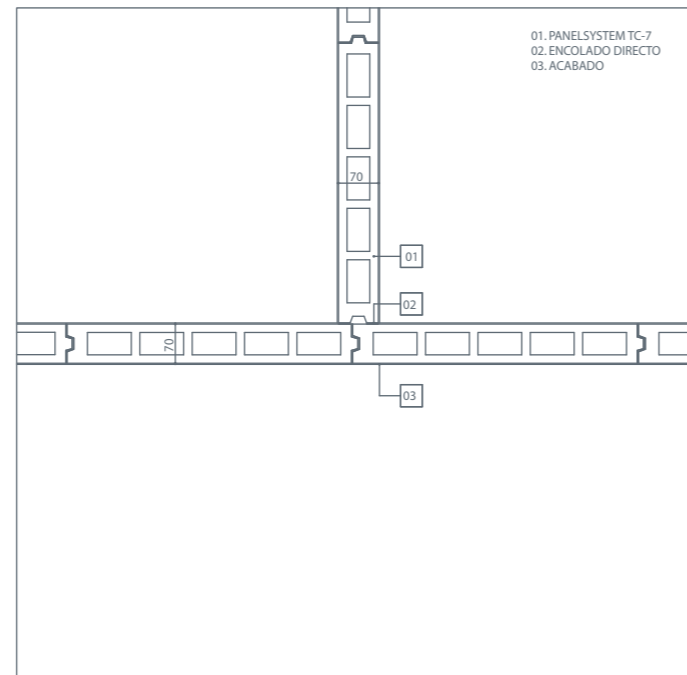
ENCUENTRO DE PARTICION INTERIOR EN T. TC7

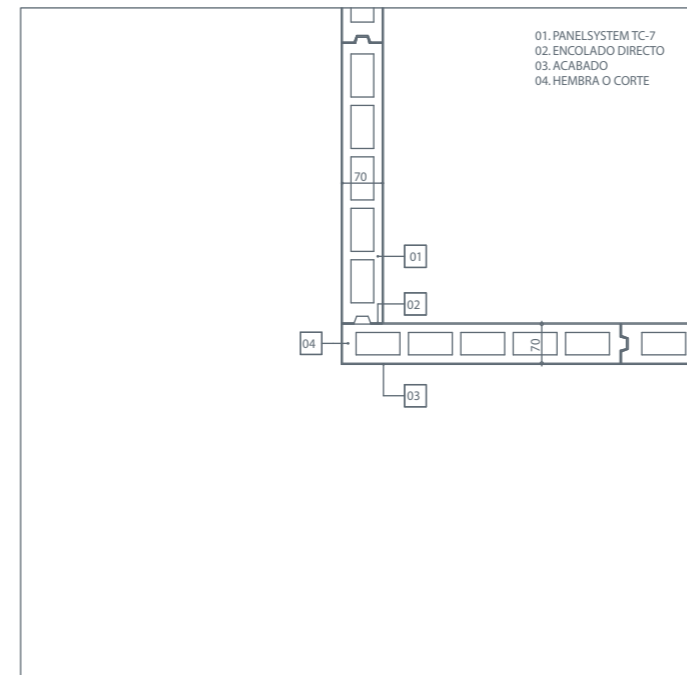
ENCUENTRO DE PARTICION INTERIOR EN ESQUINA. TC7

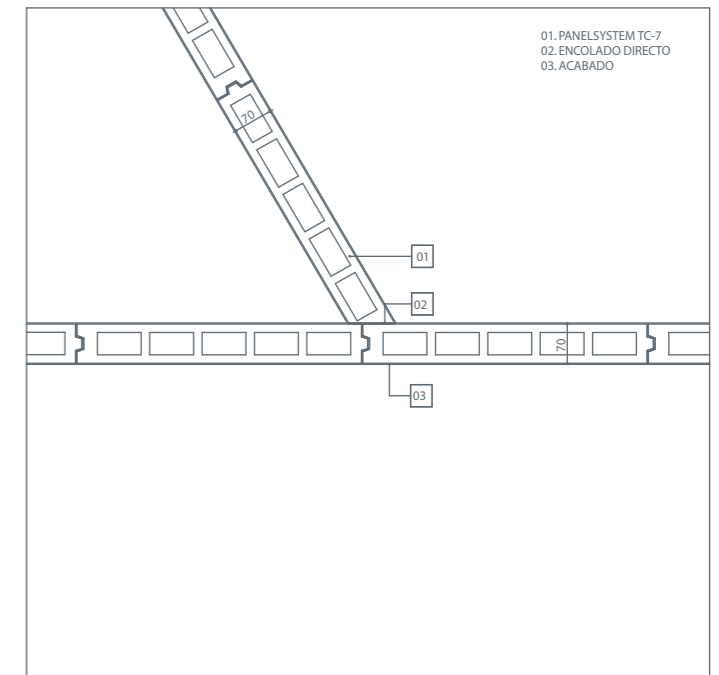
ENCUENTRO DE PARTICION INTERIOR EN ÁNGULO. TC7

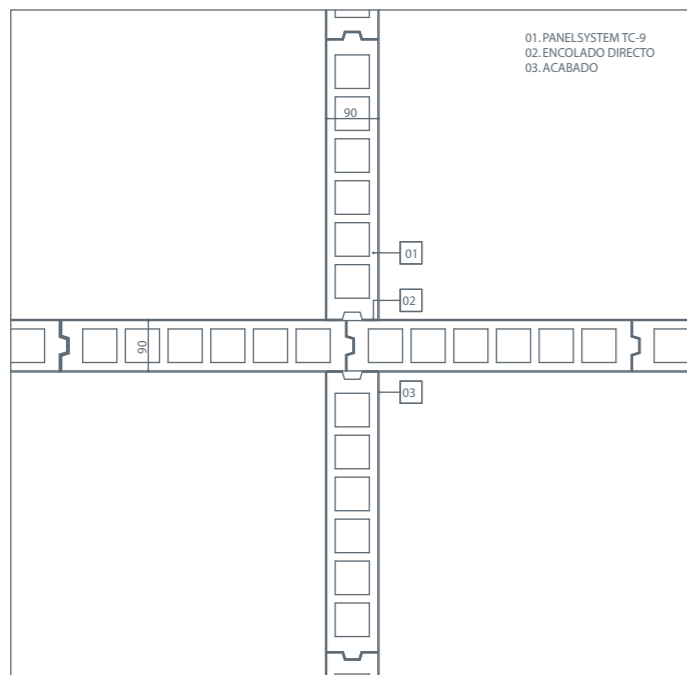
ENCUENTRO DE PARTICION INTERIOR EN CRUZ. TC9

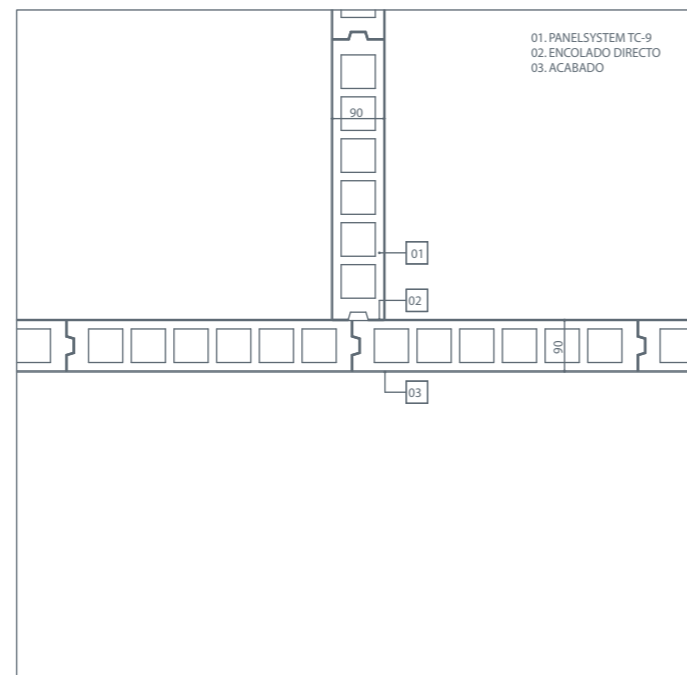
ENCUENTRO DE PARTICION INTERIOR EN T. TC9

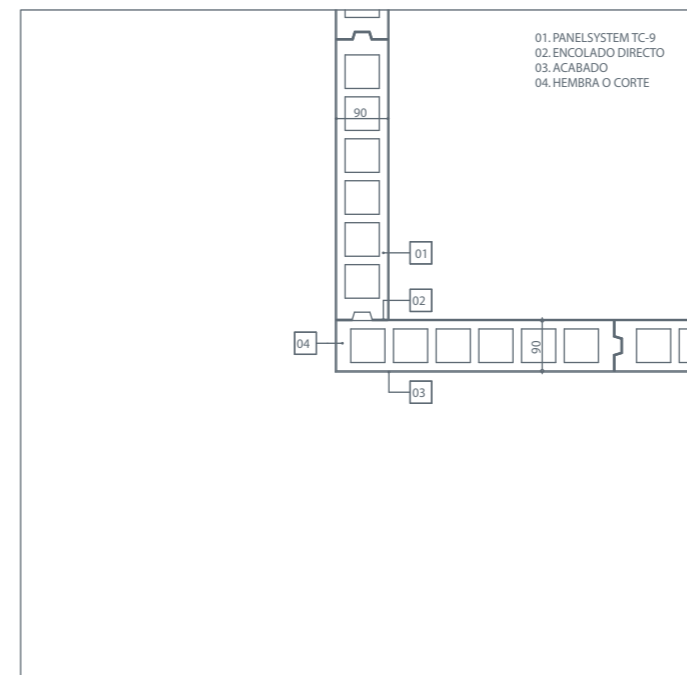
ENCUENTRO DE PARTICION INTERIOR EN ESQUINA. TC9

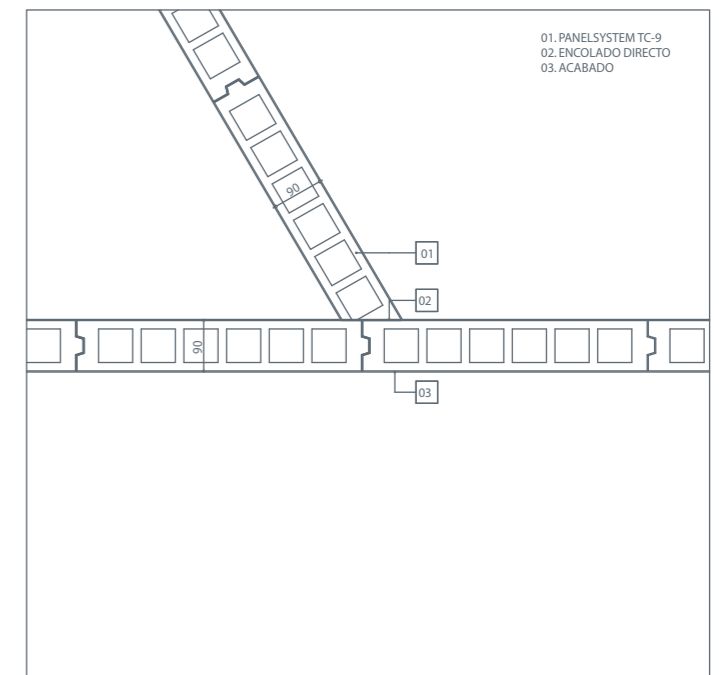
ENCUENTRO DE PARTICION INTERIOR EN ÁNGULO. TC9

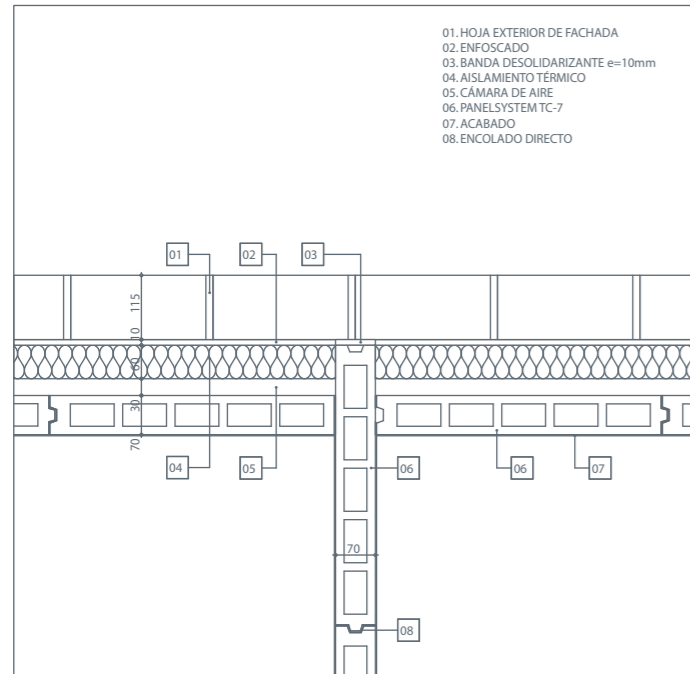
ENCUENTRO DE PARTICION INTERIOR CON HOJA EXTERIOR DE FACHADA. TC7

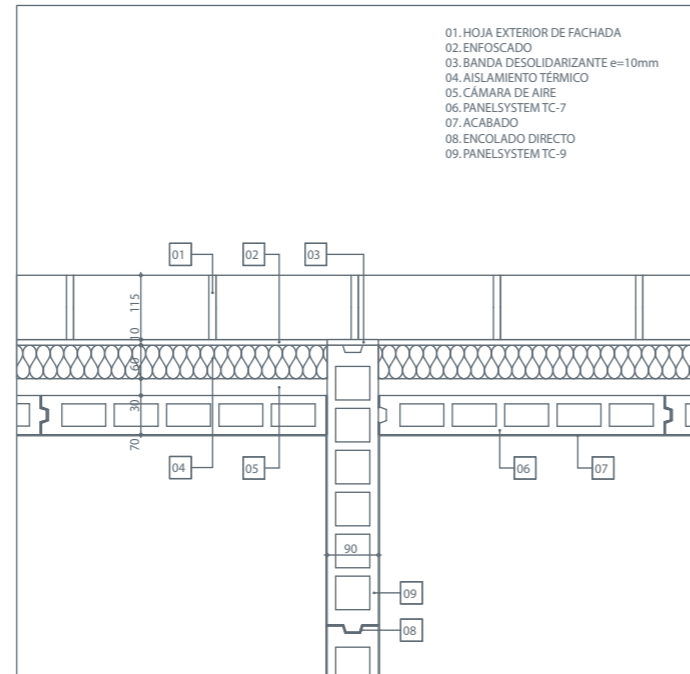
ENCUENTRO DE PARTICION INTERIOR CON HOJA EXTERIOR DE FACHADA. TC9

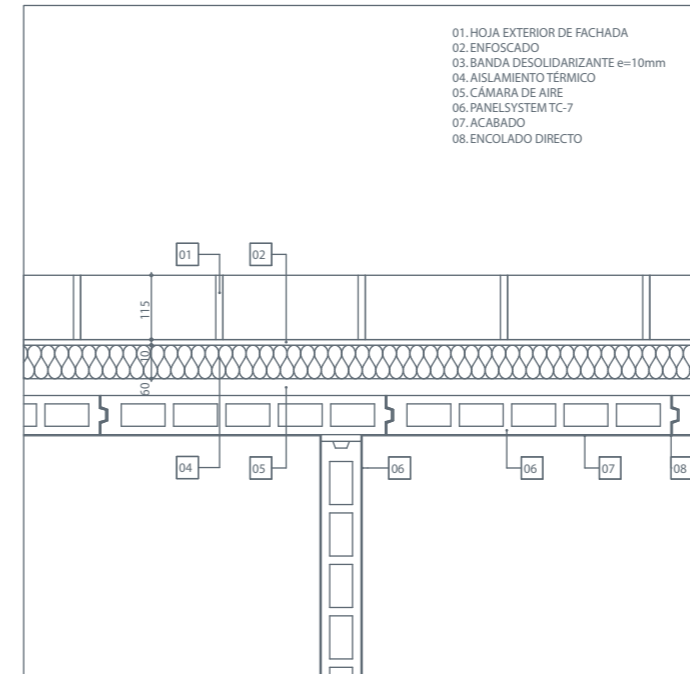
ENCUENTRO DE PARTICION INTERIOR CON TRASDOSADO. TC7

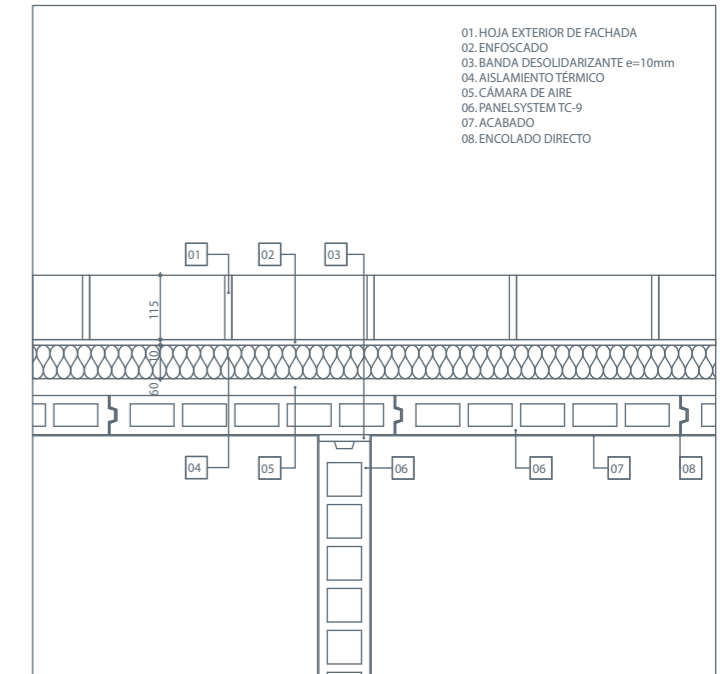
ENCUENTRO DE PARTICION INTERIOR CON TRASDOSADO. TC9

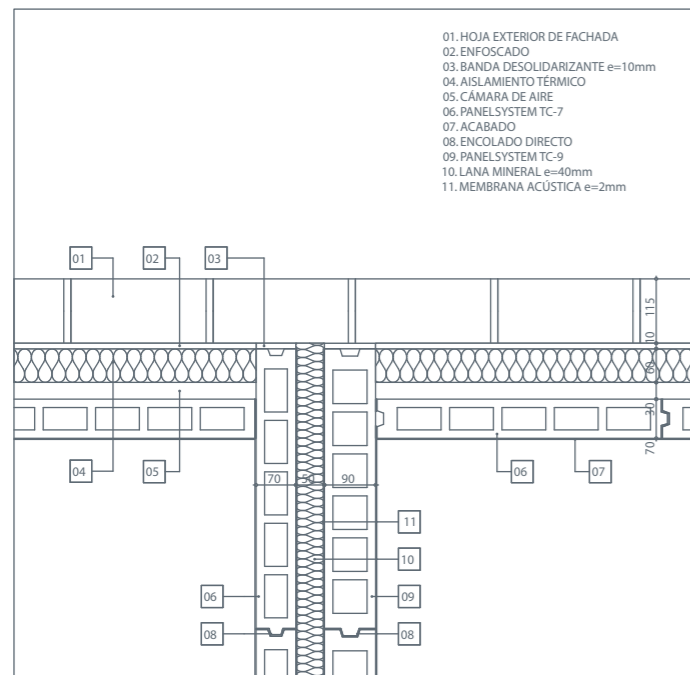
ENCUENTRO DE PARTICION INTERIOR CON FACHADA. TC7+TC9

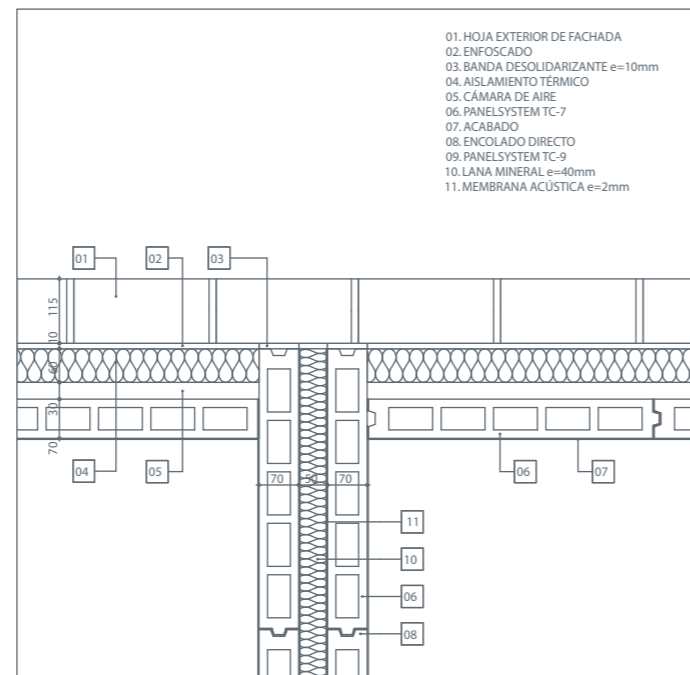
ENCUENTRO DE PARTICION INTERIOR CON FACHADA. TC7+TC9

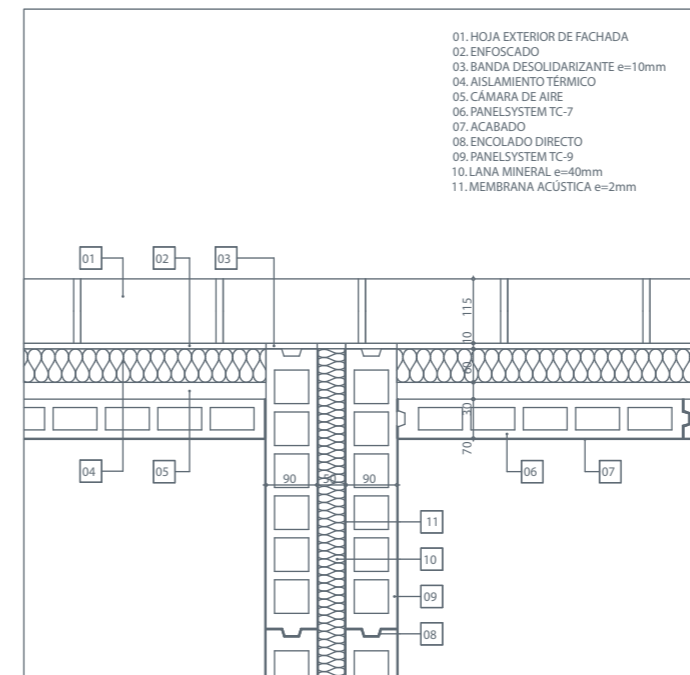
ENCUENTRO DE PARTICION INTERIOR CON FACHADA. TC9+TC9

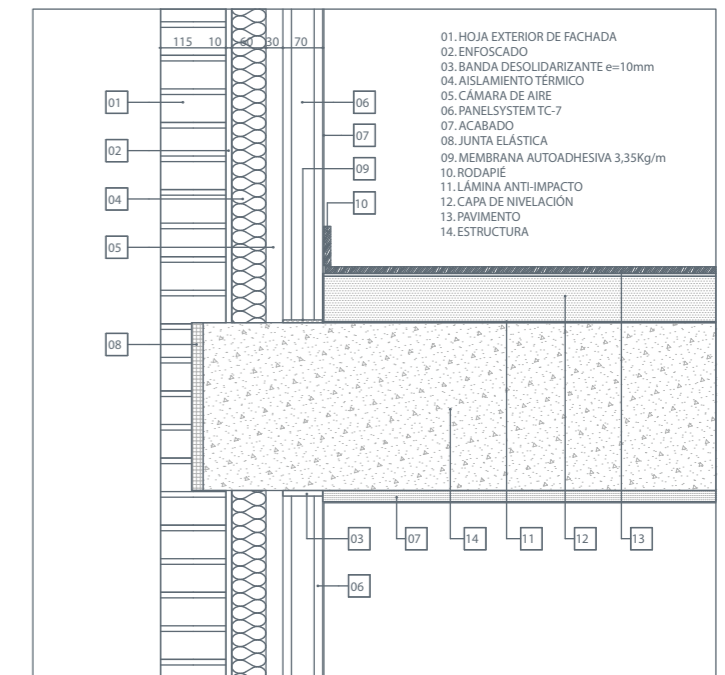
SECCIÓN VERTICAL POR ARRANQUE Y REMATE DE PANELES DE TRASDOSADO

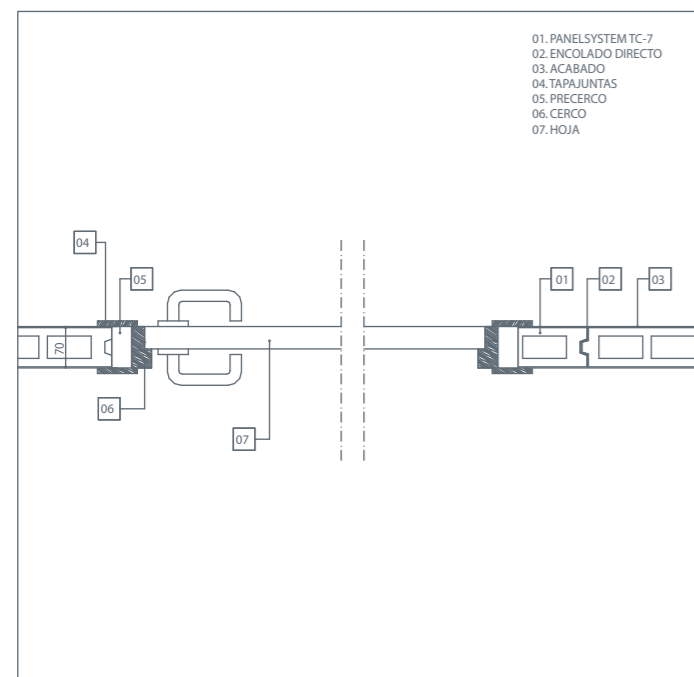
SECCIÓN HORIZONTAL. PARTICION INTERIOR TC-7 CON PUERTA DE PASO.

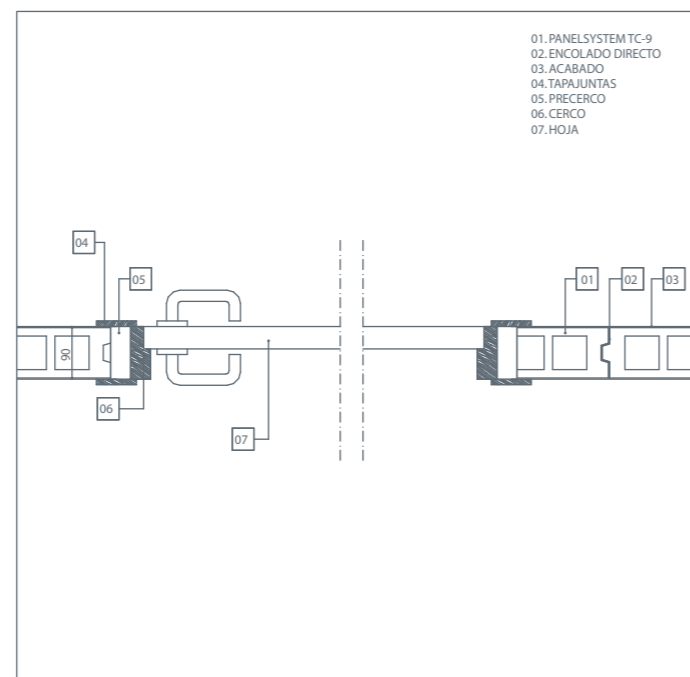
SECCIÓN HORIZONTAL. PARTICION INTERIOR TC-9 CON PUERTA DE PASO.

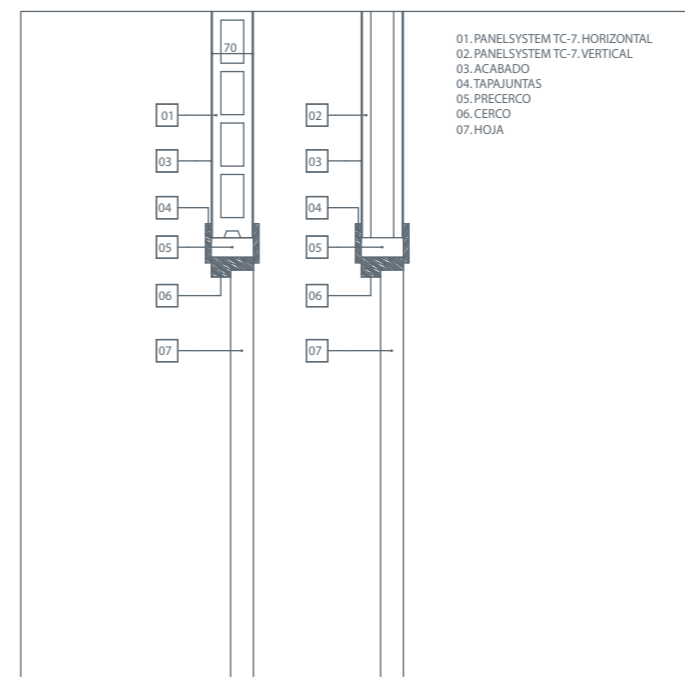
SECCIÓN VERTICAL. PARTICION INTERIOR TC-7 CON PUERTA DE PASO.

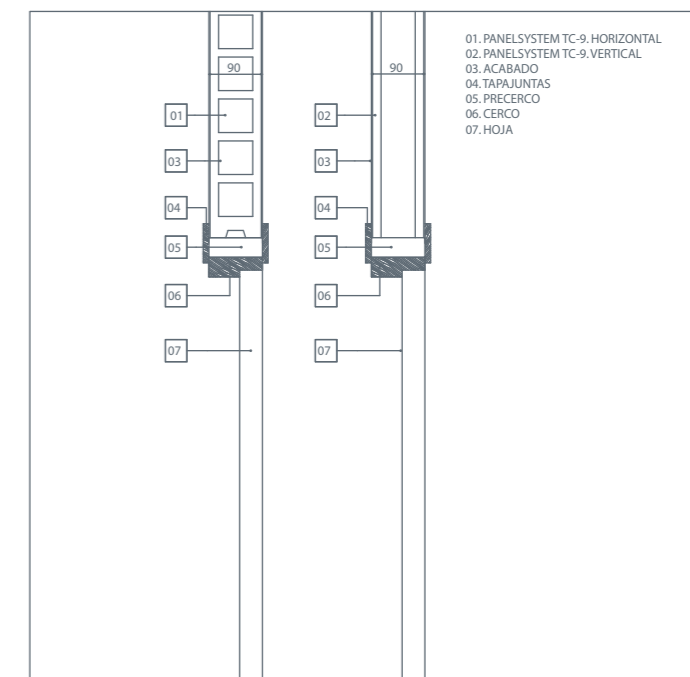
SECCIÓN VERTICAL. PARTICION INTERIOR TC-9 CON PUERTA DE PASO.

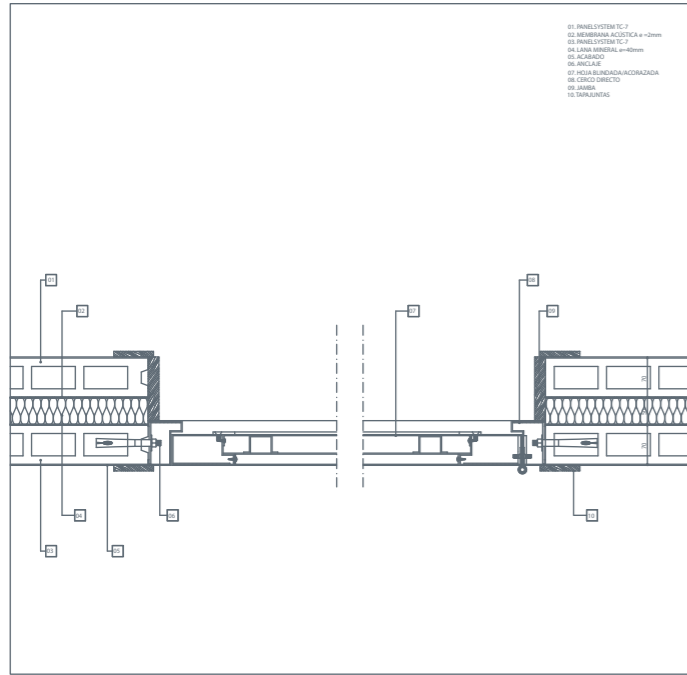
SECCIÓN HORIZONTAL. MEDIANERÍA TC-7+TC-7 CON PUERTA DE ENTRADA

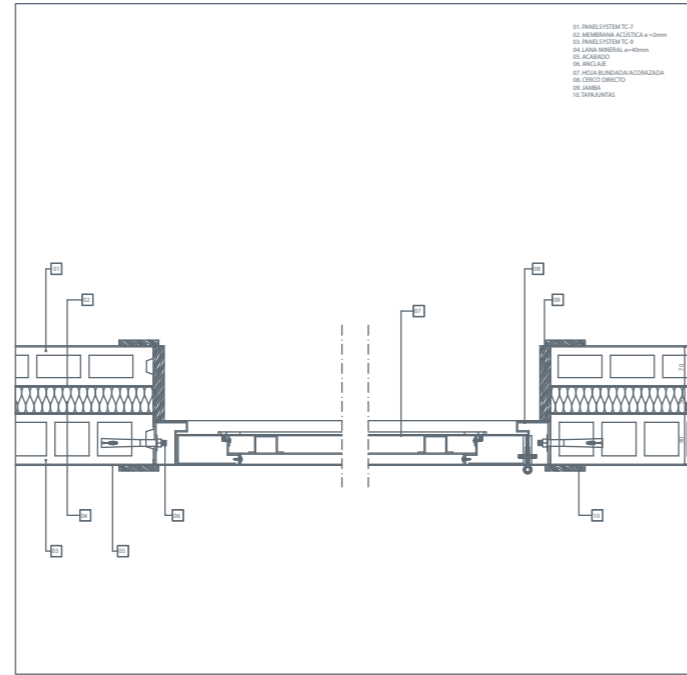
SECCIÓN HORIZONTAL. MEDIANERÍA TC-7+TC-9 CON PUERTA DE ENTRADA

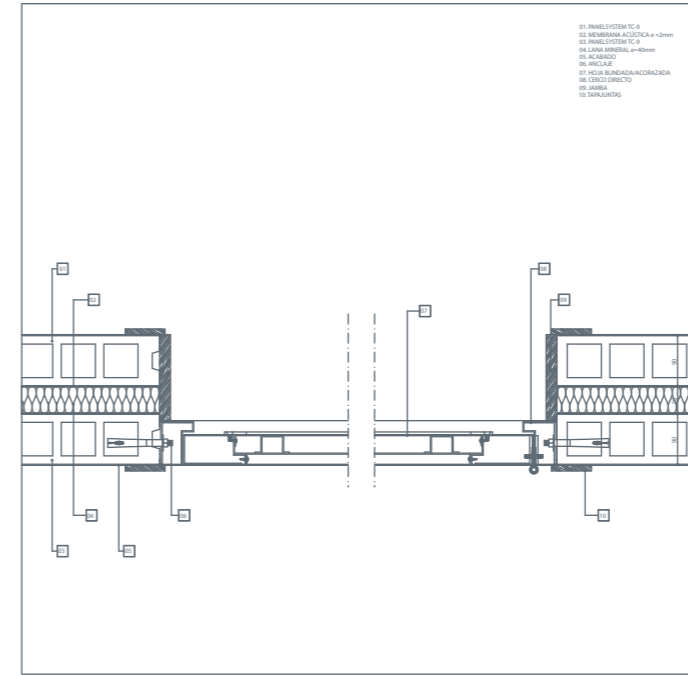
SECCIÓN HORIZONTAL. MEDIANERÍA TC-9+TC-9 CON PUERTA DE ENTRADA

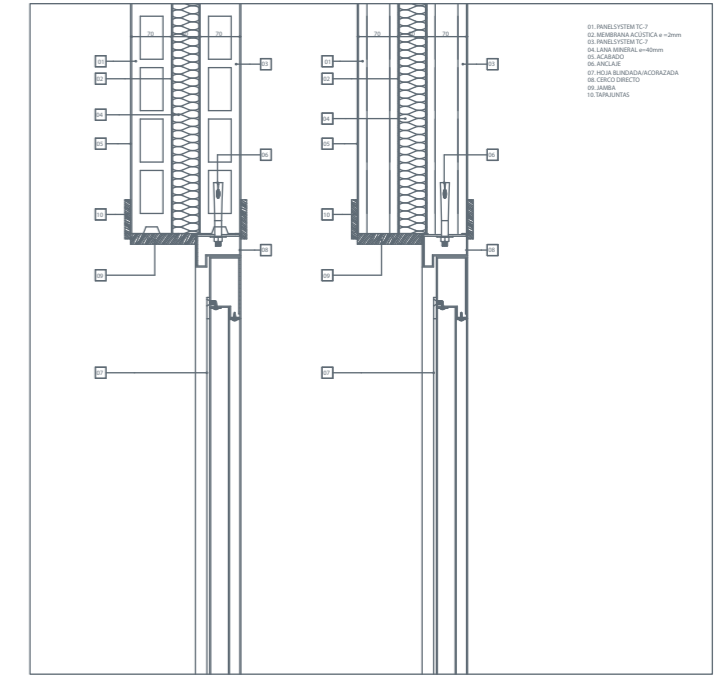
SECCIÓN VERTICAL. MEDIANERÍA TC-7+TC-7 CON PUERTA DE ENTRADA

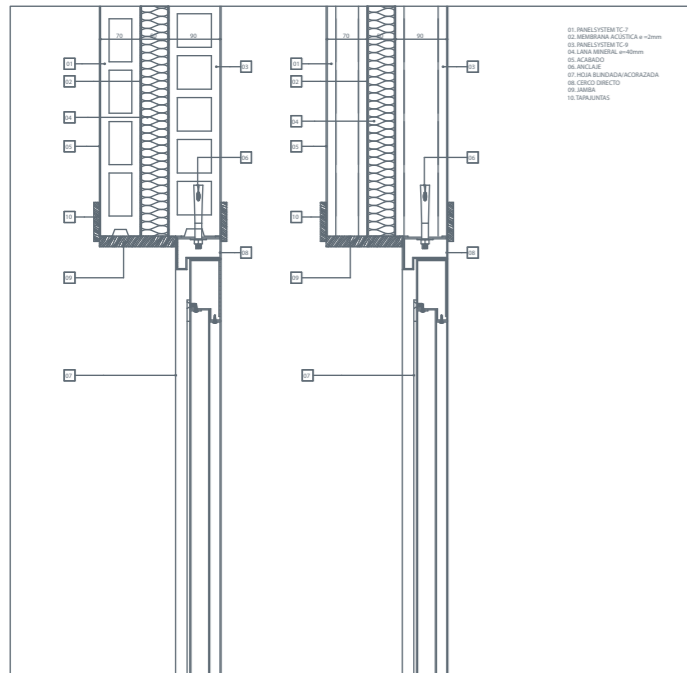
SECCIÓN VERTICAL. MEDIANERÍA TC-7+TC-9 CON PUERTA DE ENTRADA

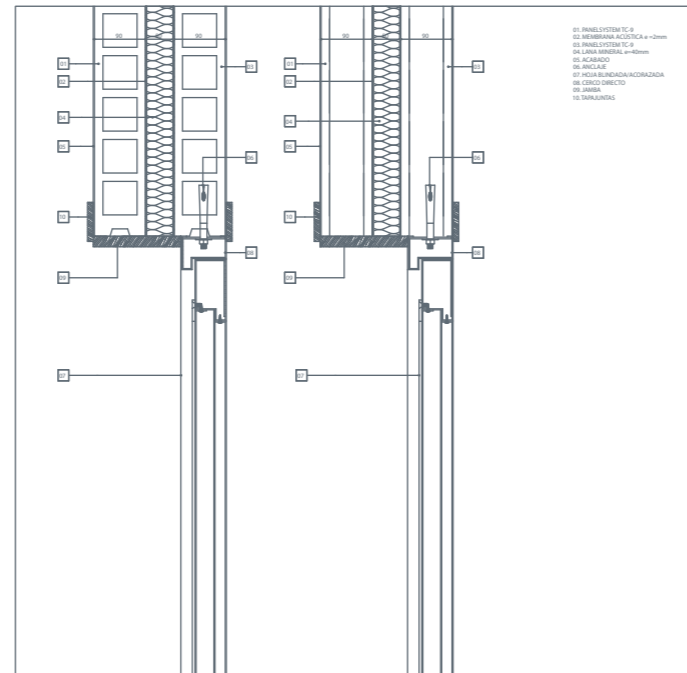
SECCIÓN VERTICAL. MEDIANERÍA TC-9+TC-9 CON PUERTA DE ENTRADA

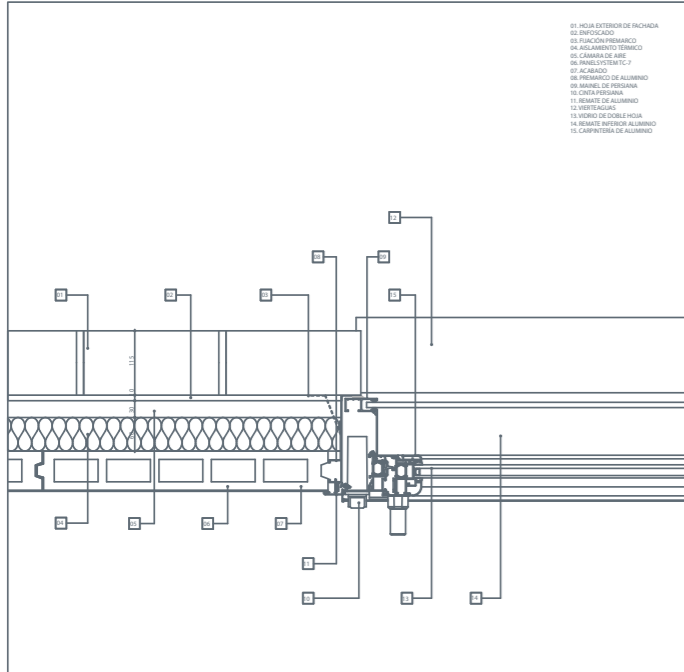
SECCIÓN HORIZONTAL POR JAMBA DE CARPINTERÍA DE ALUMINIO. TRASDOSADO TC7

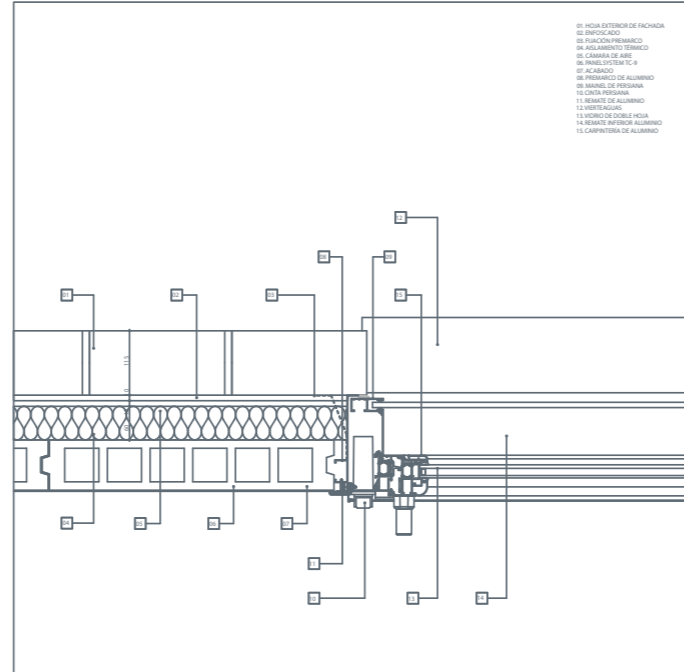
SECCIÓN HORIZONTAL POR JAMBA DE CARPINTERÍA DE ALUMINIO. TRASDOSADO TC9

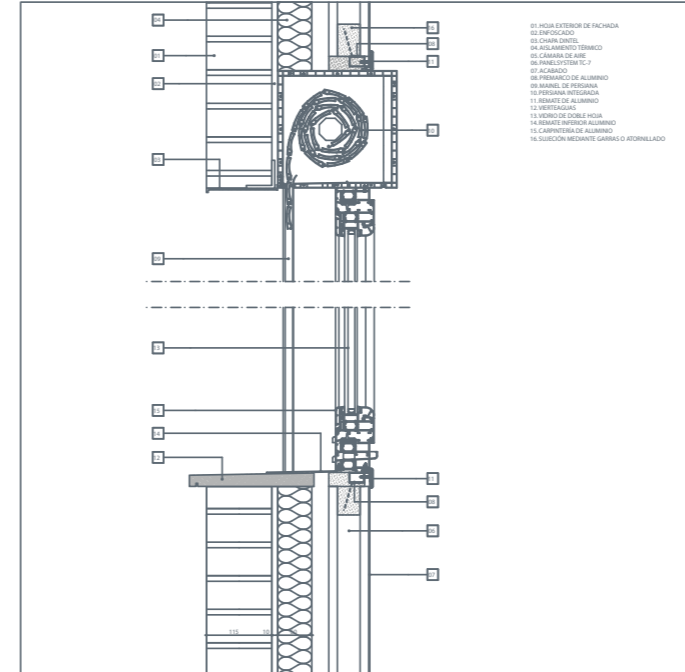
SECCIÓN VERTICAL POR VENTANA DE CARPINTERÍA DE ALUMINIO. TRASDOSADO TC7

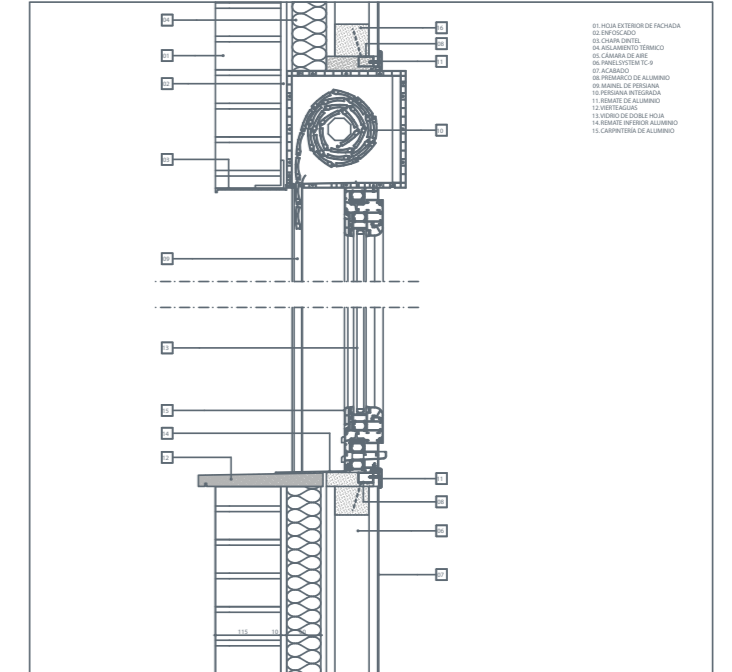
SECCIÓN VERTICAL POR VENTANA DE CARPINTERÍA DE ALUMINIO. TRASDOSADO TC9

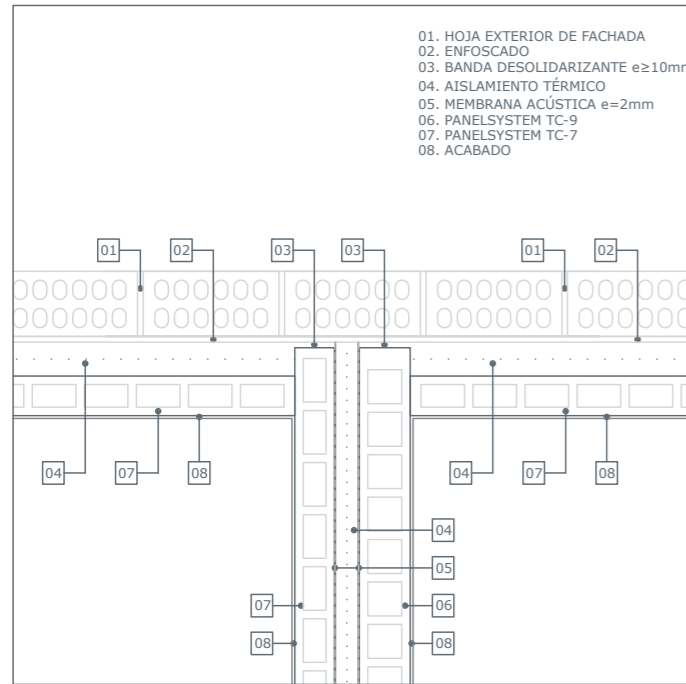
FIGURA 3. SECCIÓN HORIZONTAL DE ENCUENTRO CON FACHADA, CON TRASDOSADO AL INTERIOR

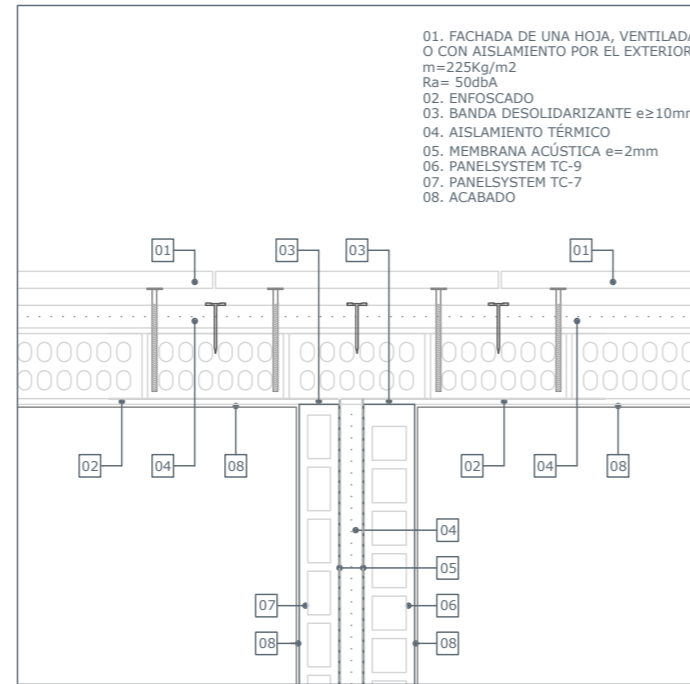
FIGURA 4. SECCIÓN HORIZONTAL DE ENCUENTRO CON FACHADA DE UNA HOJA, VENTILADA O CON AISLAMIENTO POR EL EXTERIOR

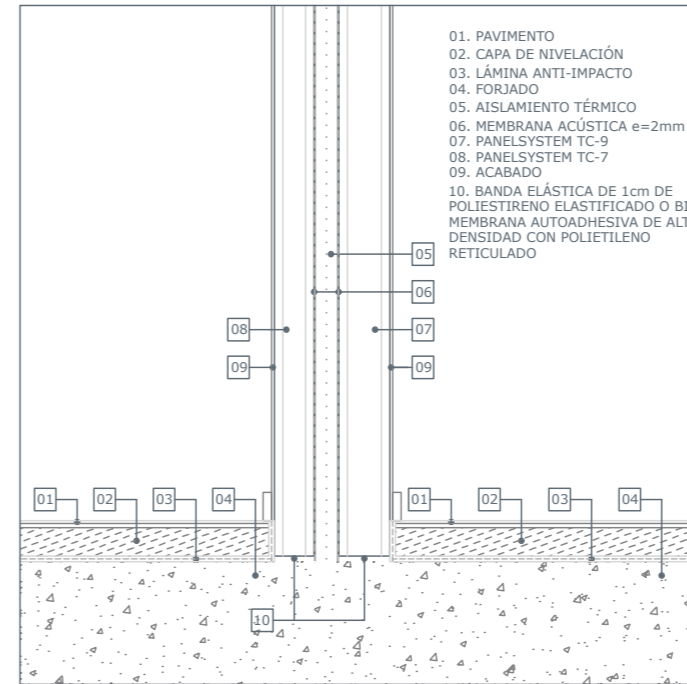
FIGURA 5a. SECCIÓN VERTICAL DE ENCUENTRO DE MEDIANERÍA CON SUELO (SOBRE FORJADO)

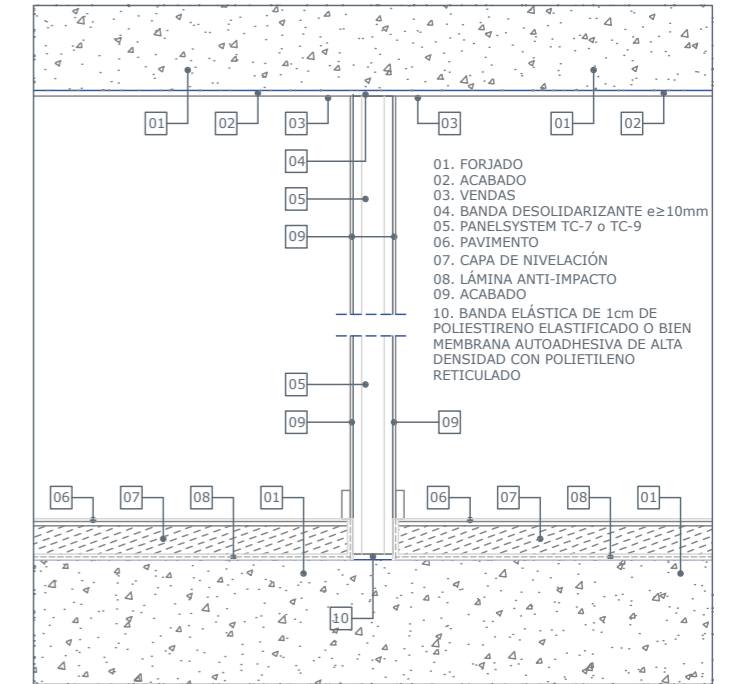
FIGURA 5b. SECCIÓN VERTICAL DE ENCUENTRO DE PANEL CON SUELO (SOBRE FORJADO)

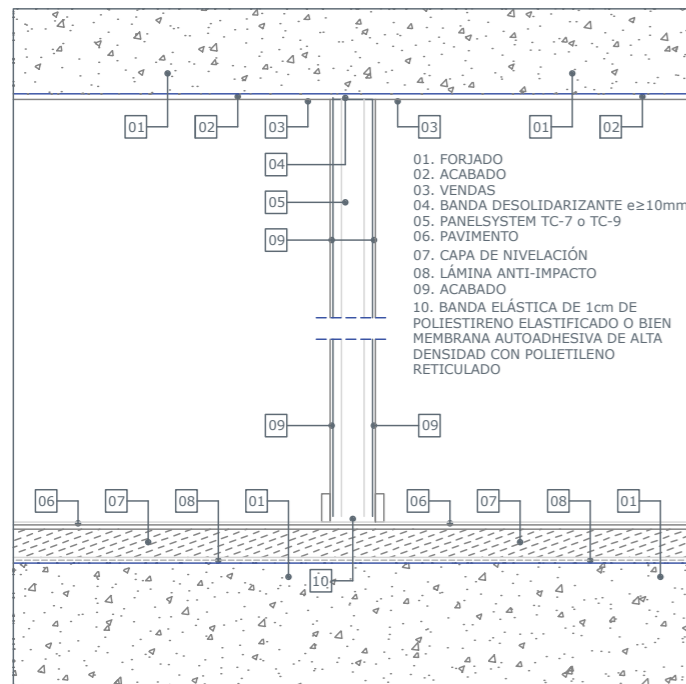
FIGURA 5c. SECCIÓN VERTICAL DE ENCUENTRO DE PANEL CON SUELO TERMINADO EN EL INTERIOR DE VIVIENDA Y RECINTOS PROTEGIDOS

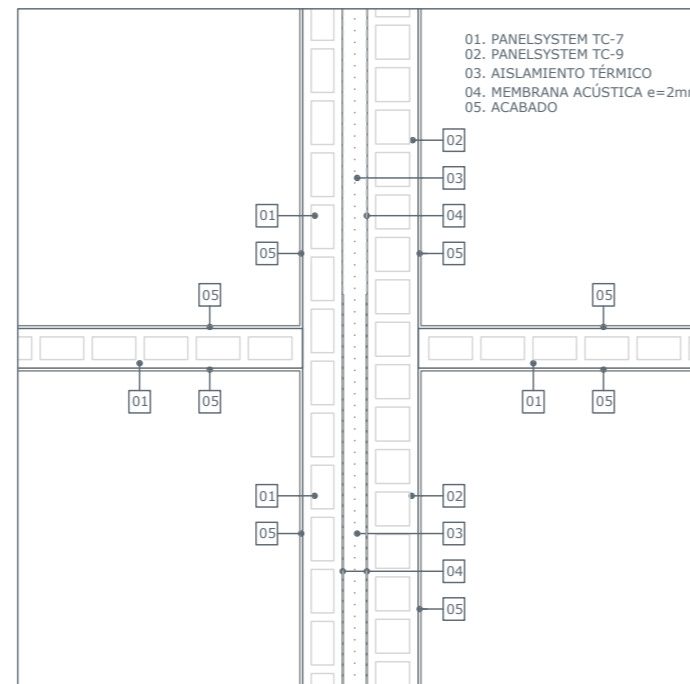
FIGURA 6. SECCIÓN HORIZONTAL DE UN ENCUENTRO ENTRE UN ELEMENTO DE SEPARACIÓN VERTICAL Y LOS TABIQUES

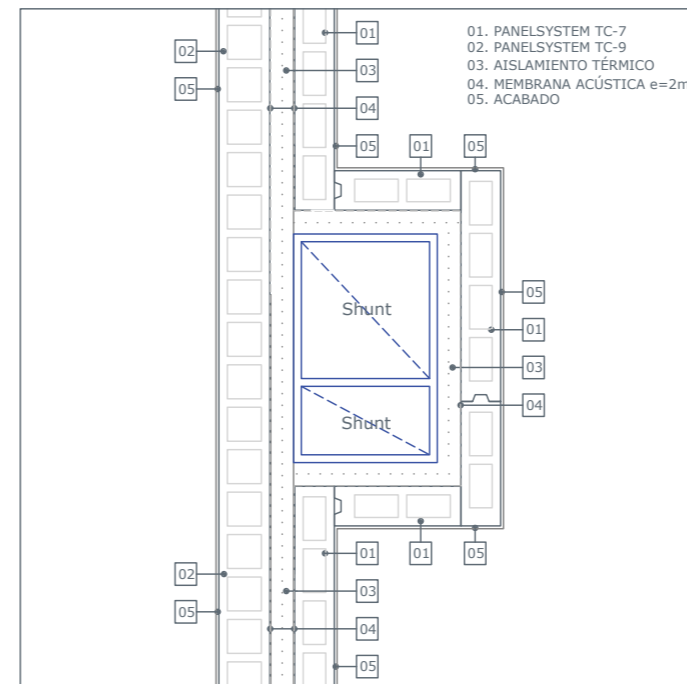
FIGURA 7a. SECCIÓN HORIZONTAL. ENCUENTRO DE UN ELEMENTO DE SEPARACIÓN VERTICAL Y UN CONDUCTO DE VENTILACIÓN

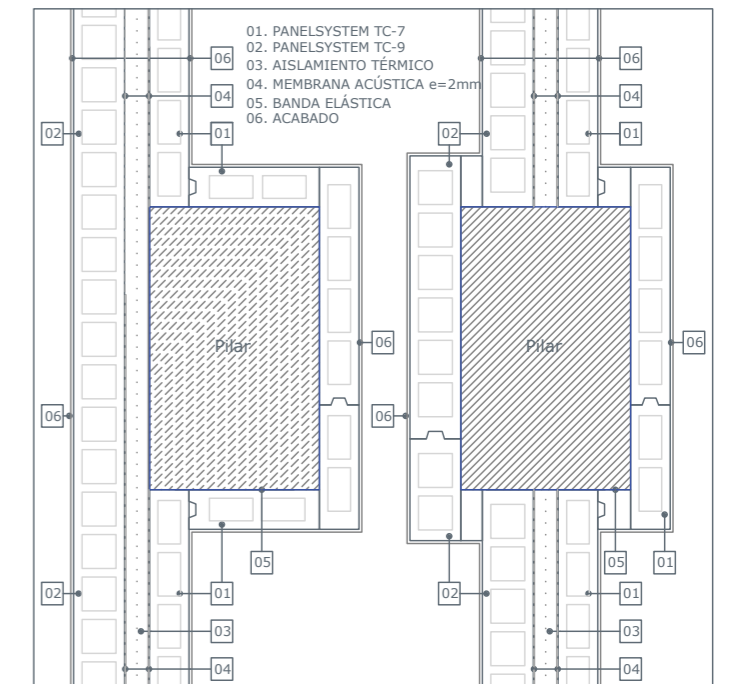
FIGURA 7b. SECCIÓN HORIZONTAL. ENCUENTRO DE UN ELEMENTO DE SEPARACIÓN VERTICAL Y UN PILAR

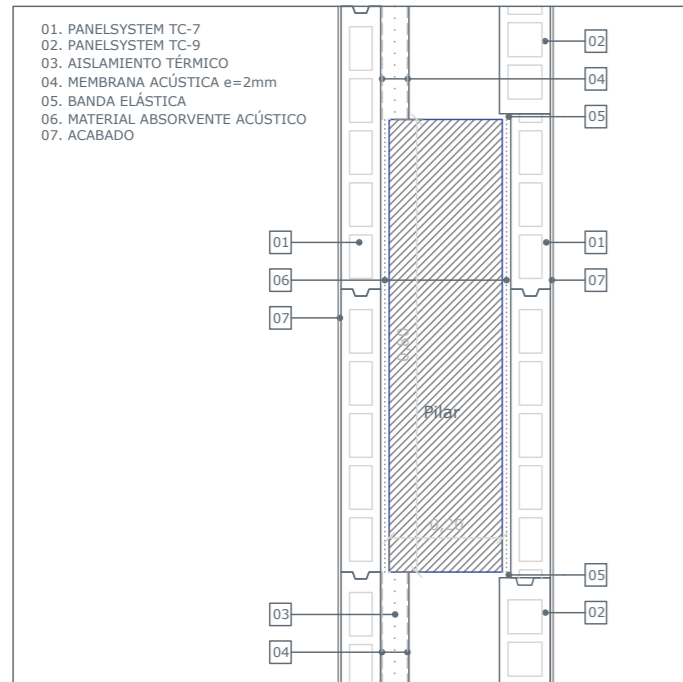
FIGURA 7c. SECCIÓN HORIZONTAL. ENCUENTRO DE UN ELEMENTO DE SEPARACIÓN VERTICAL Y UN PILAR II

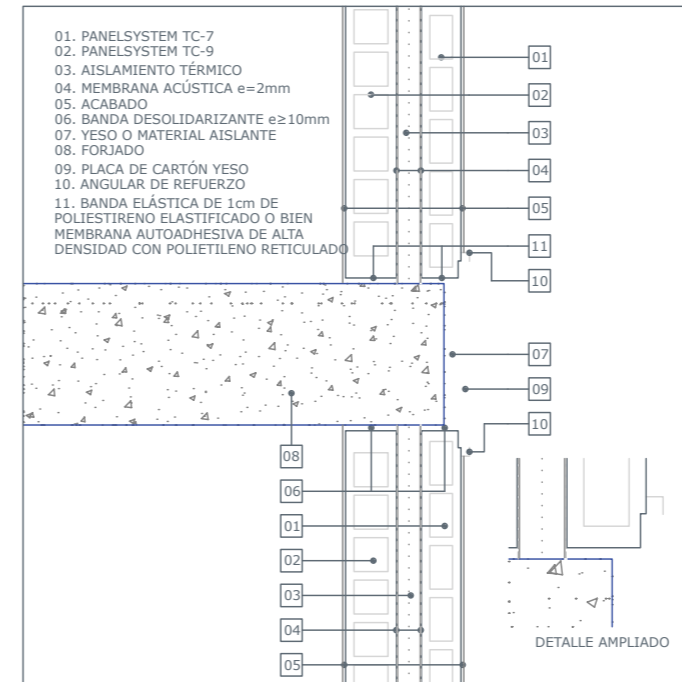
FIGURA 9b. DETALLE PARA ESCALERA
